ディスポーザ本体ケーシング内部塗装剥がれについてのお知らせ

2015年4月
安永エアポンプ株式会社

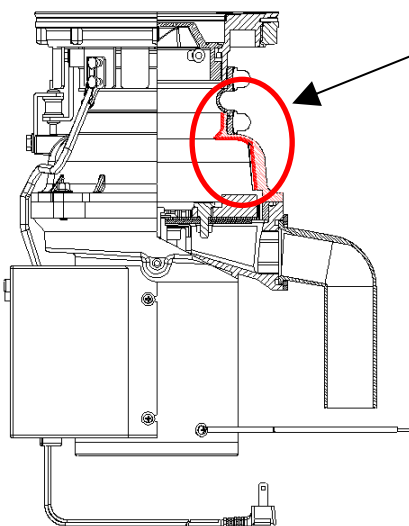
【図1：ディスポーザ構造図】

弊社ディスポーザ本体の上側ケーシング内部（図1）において、その内側の塗装が剥がれるという事象が確認されております。

上側ケーシング（内側）
材質：アルミダイキャスト
塗装：電着塗装

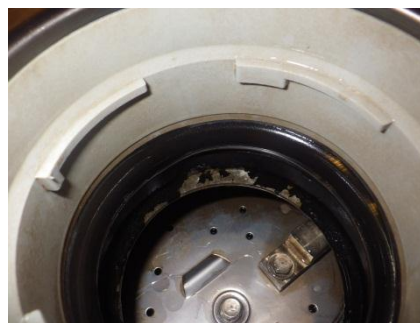
【図2：塗装剥がれ状況】

上側ケーシングには、アルミダイキャスト素材の上に美観目的で上側ケーシングの外側そして内側に黒色塗装を施しております。この度確認された塗装剥がれの事象は、製品の使用に伴い、ディスポーザの粉碎室であるケーシング内部にディスポーザで生ごみを砕く際に粉碎生ごみに含まれる骨や硬いものが当たるなどし、徐々に生じたものと考えられます。

この黒色塗装は、あくまでも外観上の美観目的で施しているものであり、万が一内部の塗装が剥がれても、ディスポーザ粉碎機能を失うものではなく、機能上・耐久上はもちろん、安全面においても何ら支障はございませんので、ご安心してご使用頂きますようお願いの程、宜しくお願い申し上げます。
